世界初、ナノテクコート

# 帯電防止防汚超親水セルフクリーニングコート 施工実績

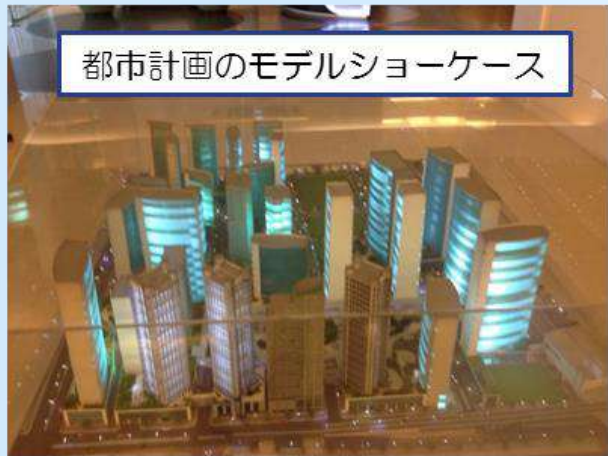
# 2016年3月12日Philippine、Greenfiledの建物の外装材への防汚コート検証1年半後

(株)グリーンフィールドは今後4年以内にマニラ市内にグリーンフィールド地区として50F建ての建物を30棟立てる都市計画の予定。差別化戦略として採用する為のテスト施工

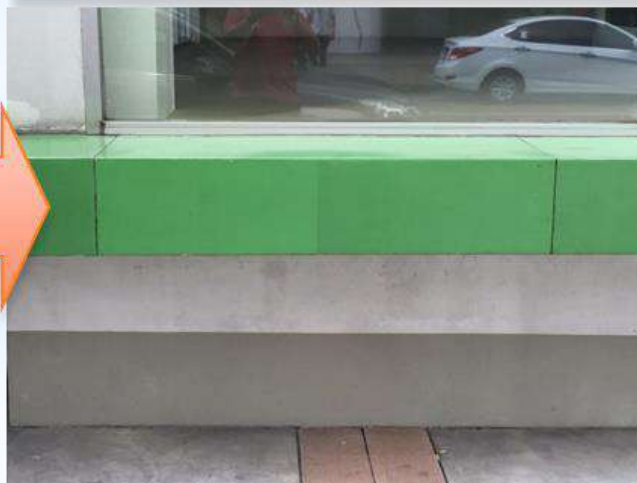
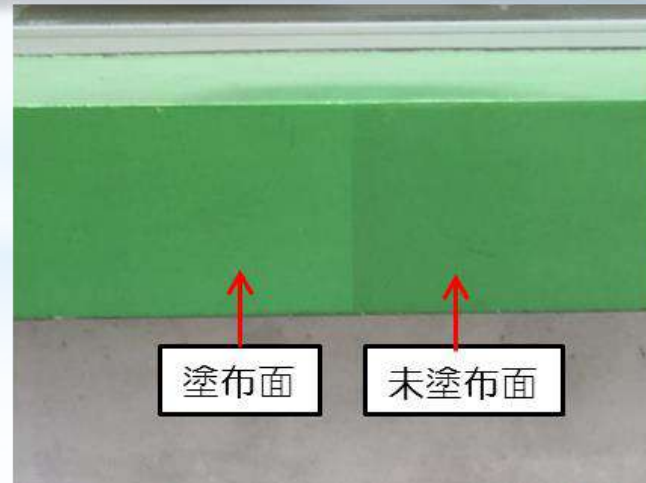
2016年3月12日、1年半後、塗布面がキレイ

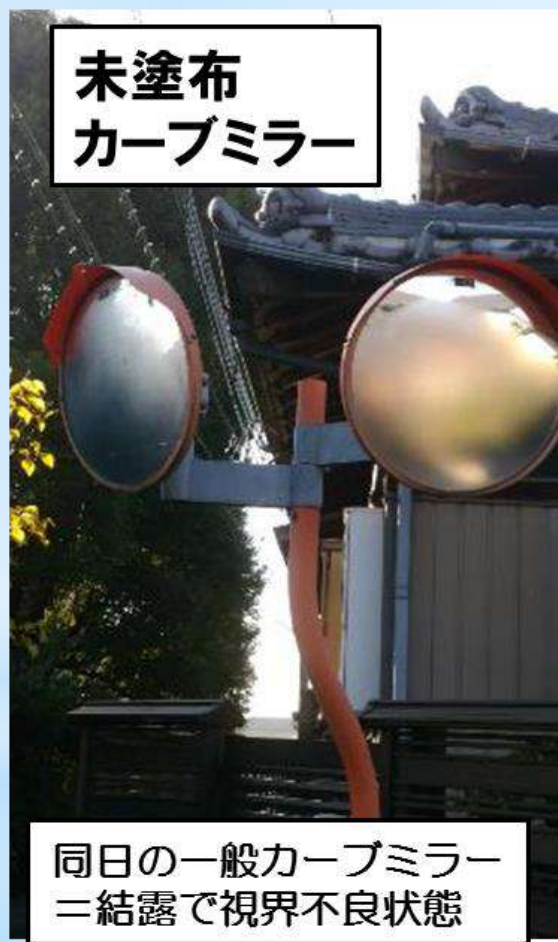
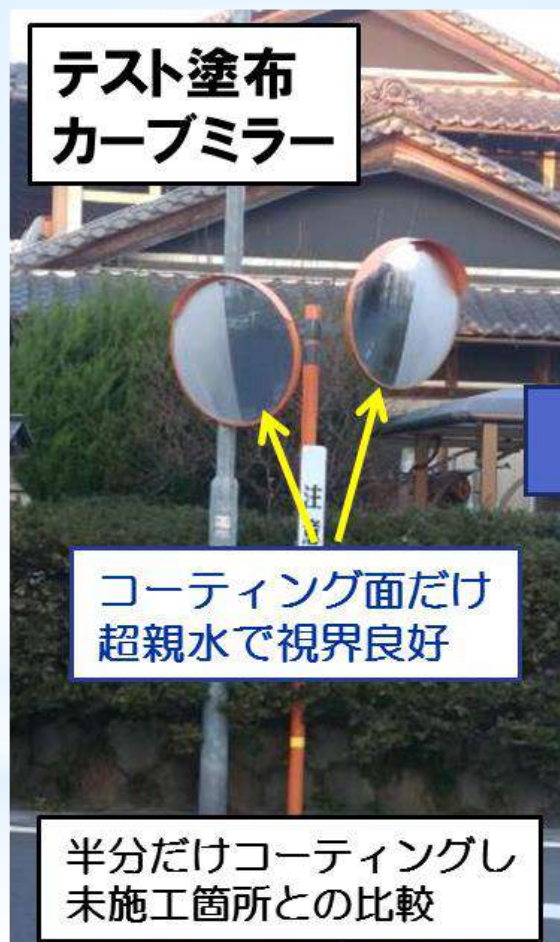
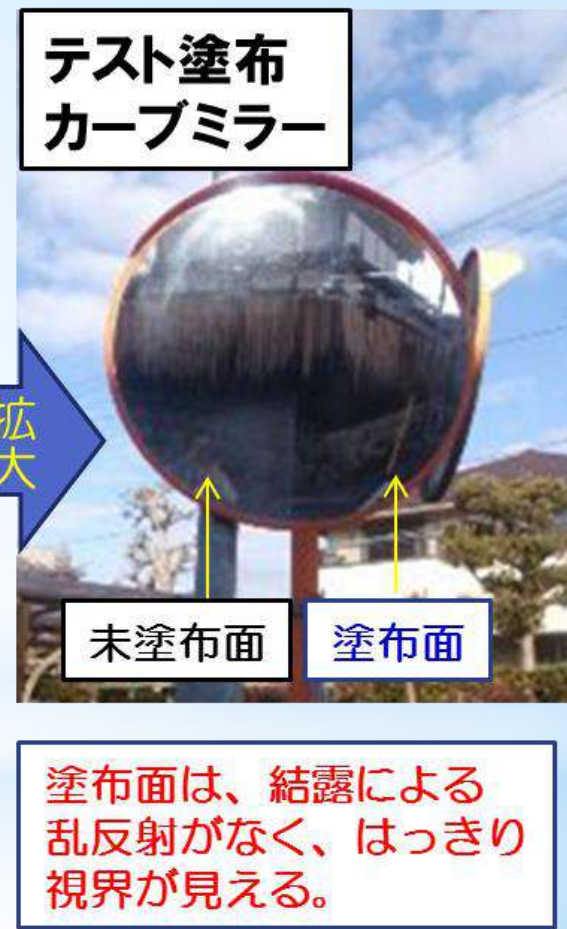
## 2016年2月4日名古屋市、アクリルカーブミラーへの防汚コートテスト施工、3ヶ月目検証

- ◆検証目的) アクリル樹脂製カーブミラーの結露及び汚れ付着による視界不良問題を解決する為、コーティングによる防汚効果及び超親水効果の検証を実施
- ◆3ヶ月後の検証状況) 施工した箇所はいずれもコーティング効果が持続していた。

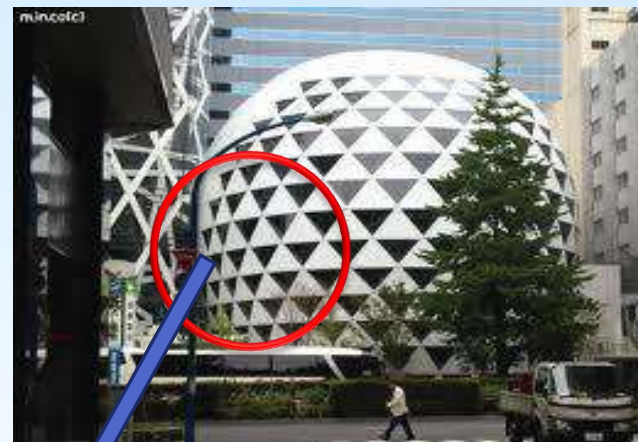
スーパーガラスバリアを塗布したパネル面  
よりも新設したパネル面のほうが、排気ガ  
スで黒ずんで、汚れが目立っている。

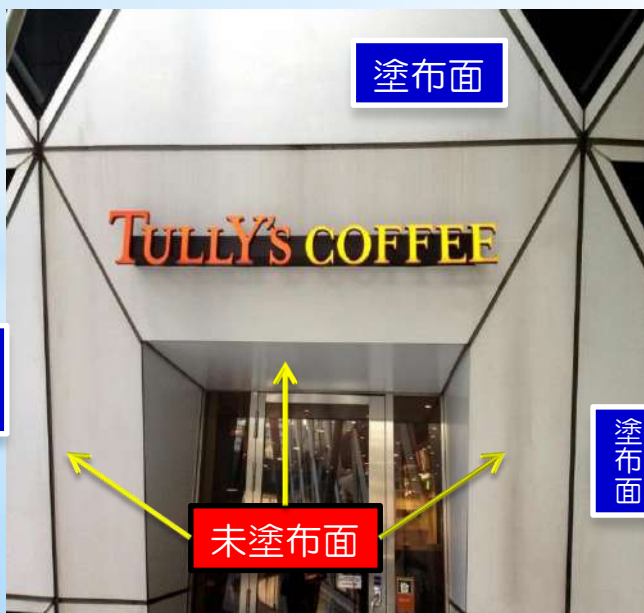
雨垂れの汚れが付着し、  
目立つ

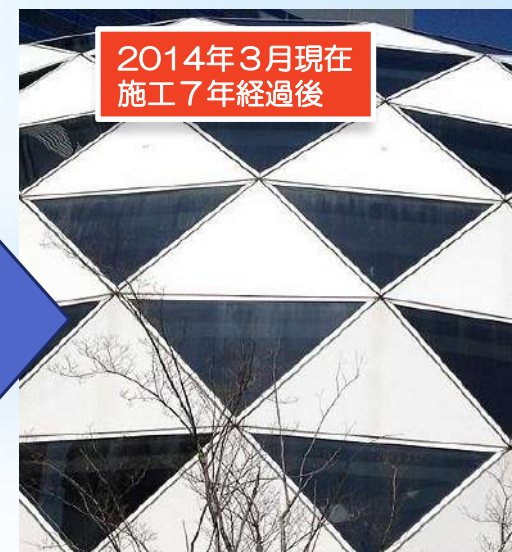
雨垂れの汚れが目立たなくなった

雨垂れの跡が未だに目立たない

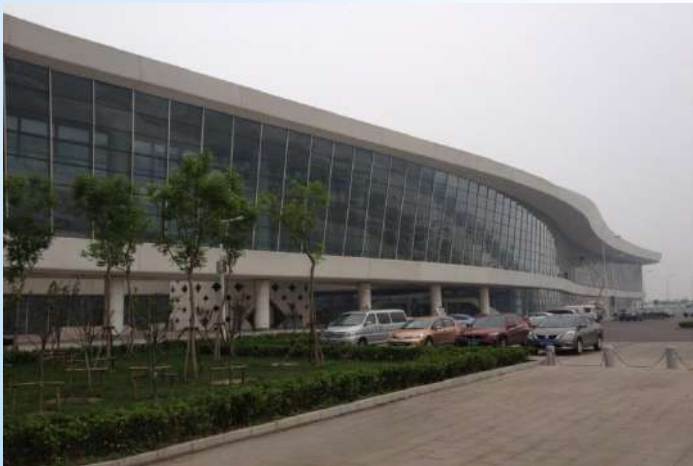
フッ素コート及び光触媒コートしても汚れが目立ち、  
帯電防止防汚コートでようやく問題解決43000m<sup>2</sup>

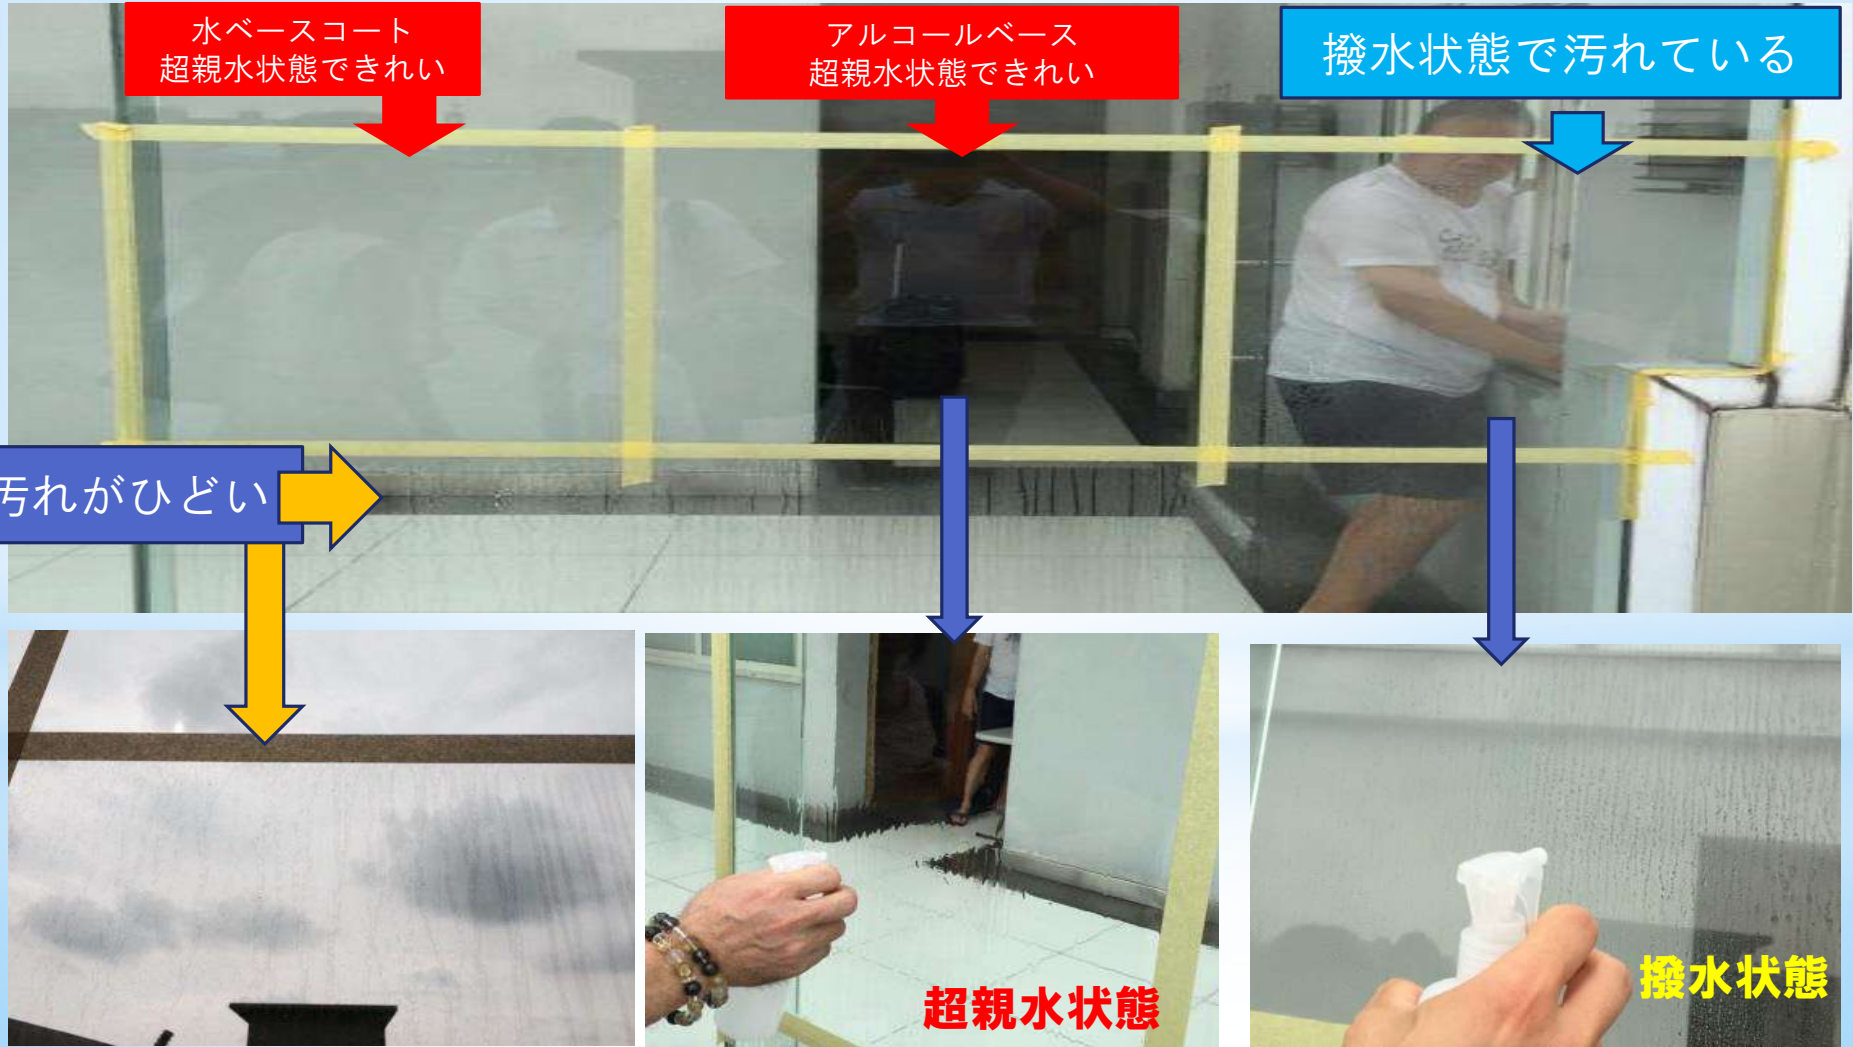
◆内容：ジョジョさん自宅内、外窓ガラスに防汚コートを施工した窓ガラスが7ヶ月経過し、未塗布箇所と比較して明らかな防汚効果を発揮していた。ジョジョさんは毎日見ていたため、雨の日はガラスへの施工箇所がキレイな分、施工箇所の下部分の雨だれの汚れが際立って目立ち、コーティング箇所との汚れの差が歴然になっていた。

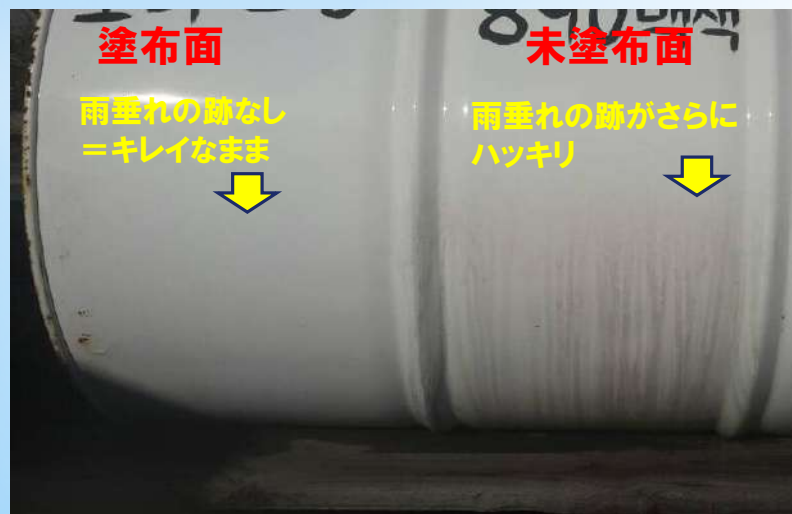
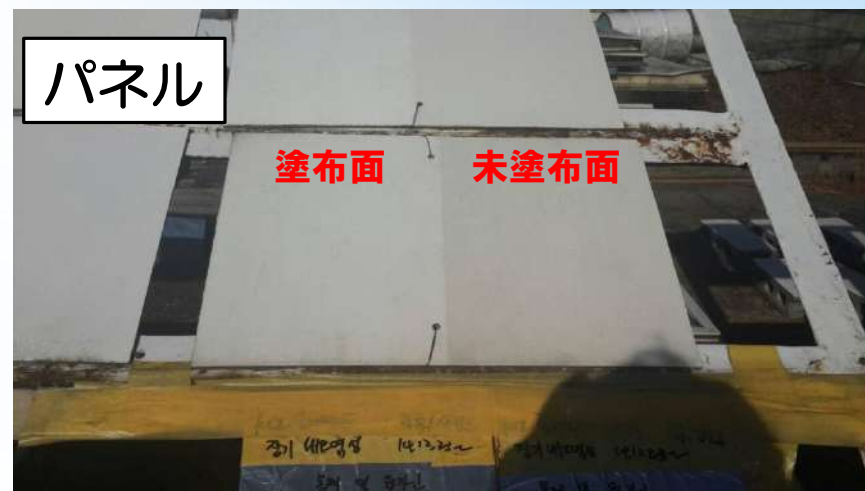
**2015年1月27日現在・1年2ヶ月後)**

パネル面もドラム缶も明らかに塗布面がキレイに見える。帯電防止と超親水効果によるものと推察される。一方ドラム缶未塗布の雨だれはさらにひどくなり、塗布面がキレイなままであることから、超親水膜が雨だれ抑止に効果があることが分かる。

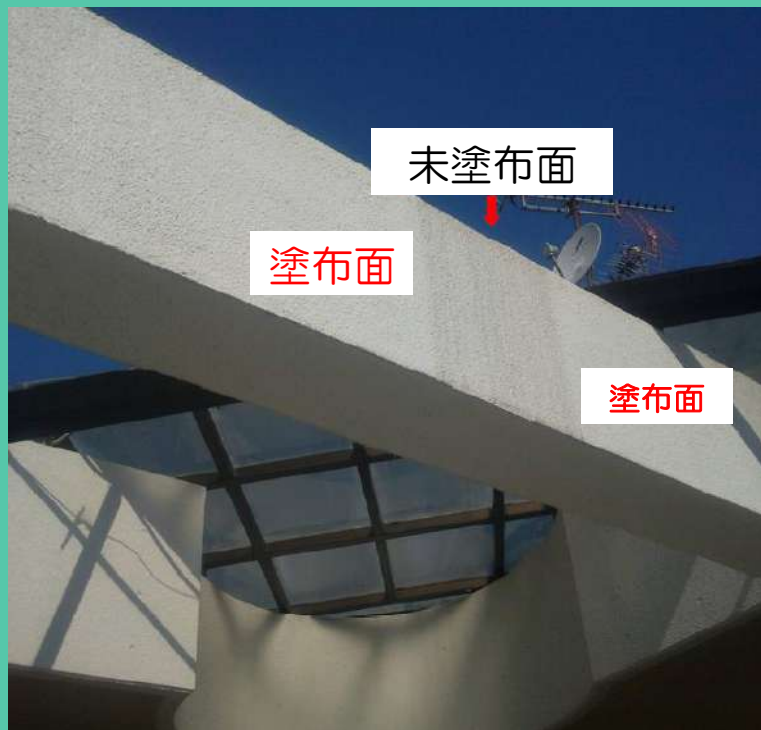
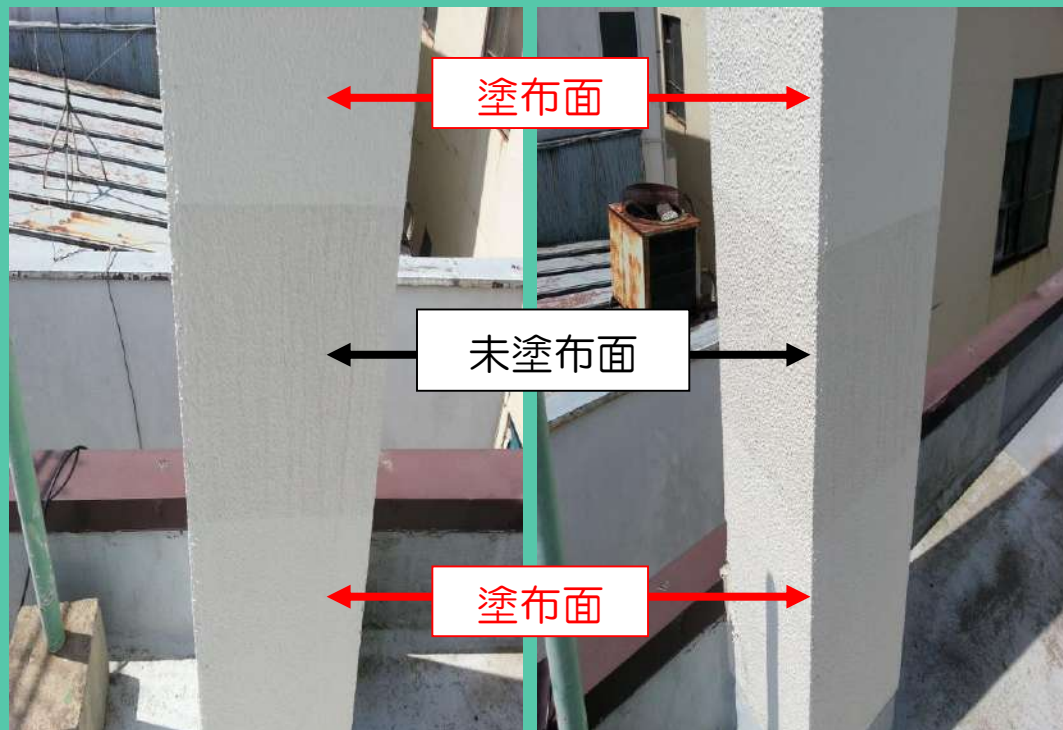
# スーパーグラスバリア 施工2年後の曝露結果

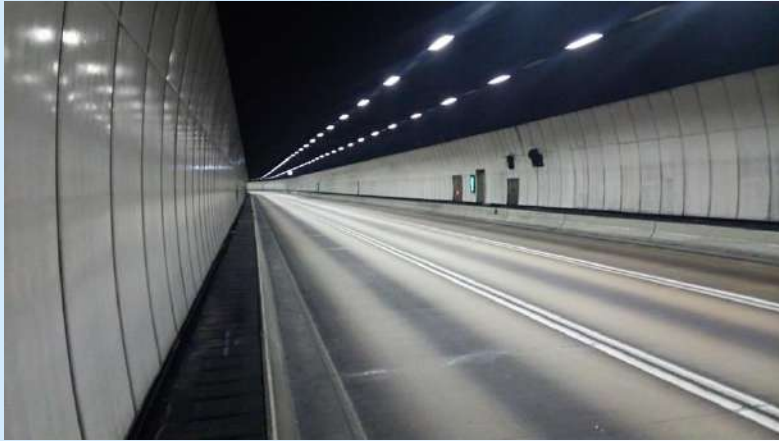
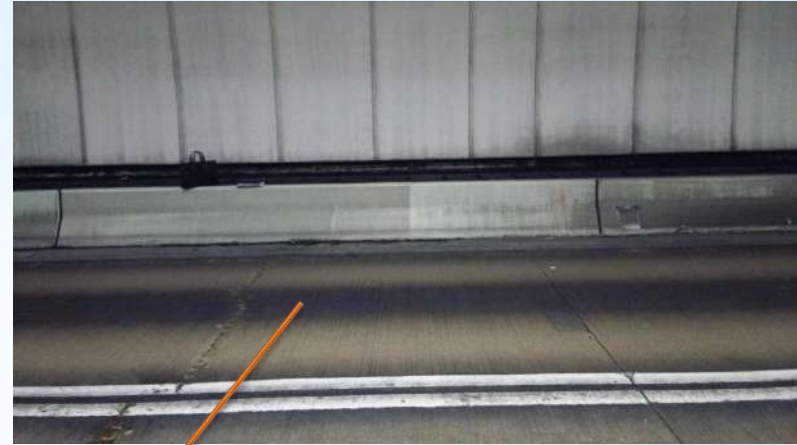
2014年6月現在（約1年5ヶ月後）

現況）目視による汚れ付着量の違いと表面抵抗値計による計測で塗膜と効果は維持され続けています。

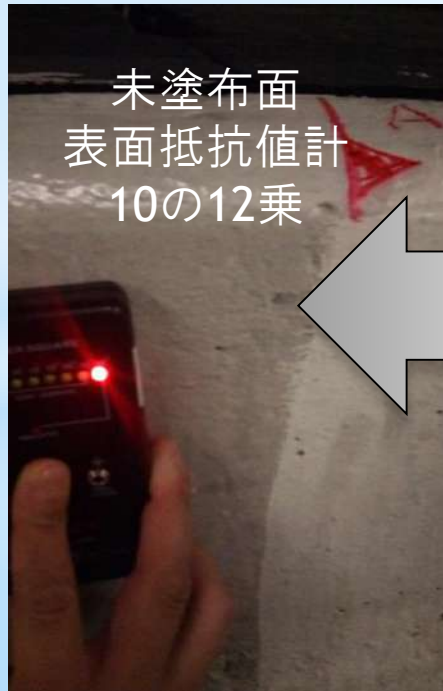
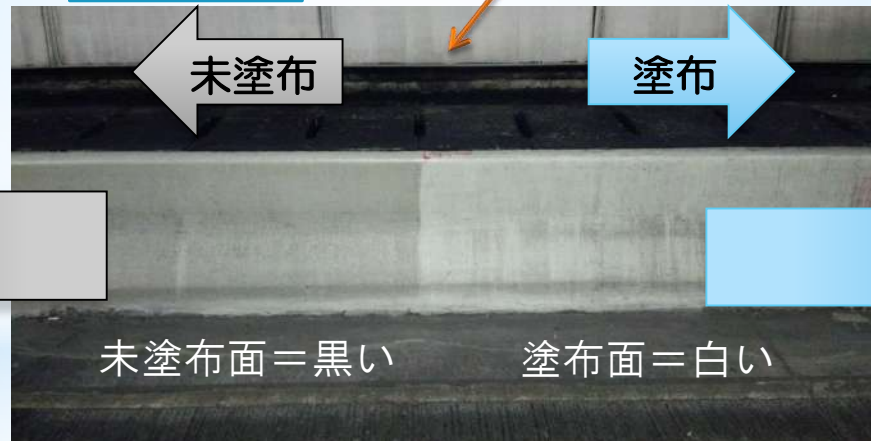
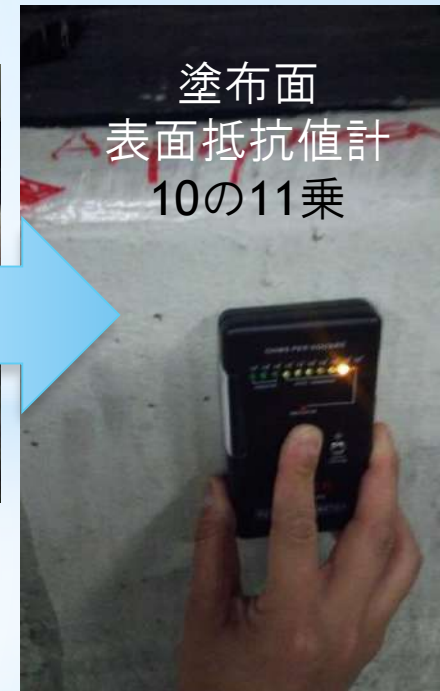
拡大画像

塗布面は排気ガスのススの汚れの付着が少ない為、未塗布箇所より白く見える。  
＝帯電防止効果が維持されている。

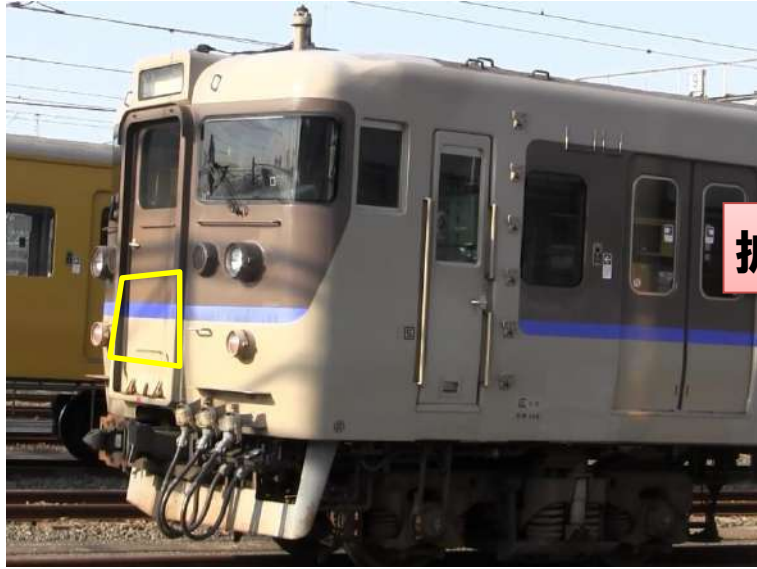
# 2015年3月13日JR西日本、鉄道車両塗装ボディ面の防汚コーティング1年2ヶ月後最終検証

検証目的) 鉄道車両の側面は機械洗車できるが、前面と後面はデッキブラシによる定期手洗い洗浄の為、防汚コーティングによる防汚効果により定期メンテナンス清掃回数を削減できるかテスト施工により検証実施。

検証結果) 1年2ヶ月後も塗膜は維持され、見た目もキレイ、汚れ付着量も少なく、汚れもおちやすいことが確認できた。

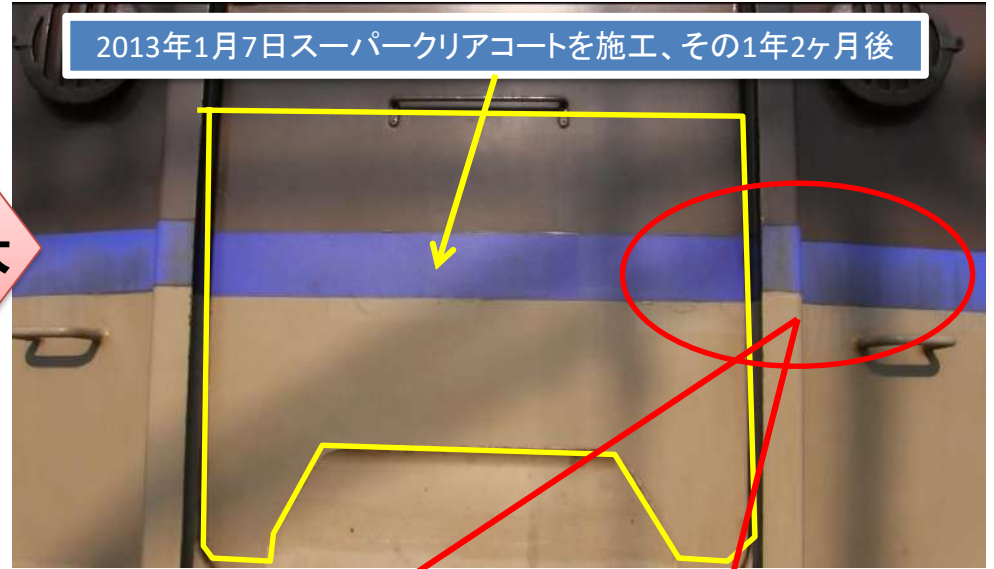
拡大

拭き取りによる汚れ付着量チェック

水をかけて超親水膜のチェック

目視での汚れ付着量チェック

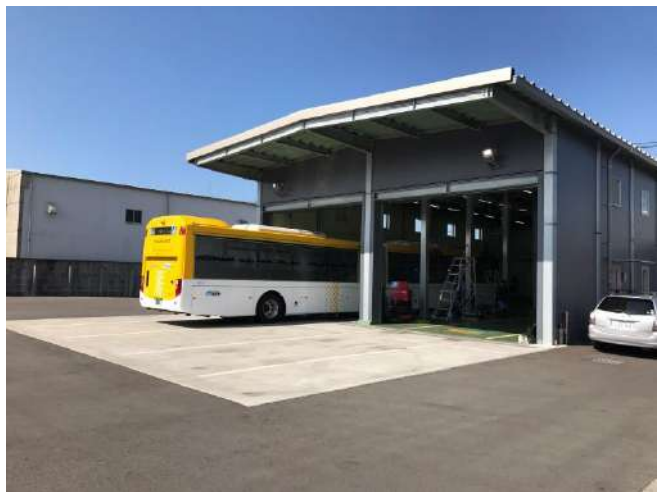
目的) 連結バス車両は、機械洗車機に通らず、洗浄できないため、当社防汚コートによる汚れ防止効果でバスボディ面の長期美観維持効果が評価され、西鉄バス管理内の18台(2車両×18台)での採用及び、一般バス車両でも採用されました。塗装ボディ面及びカッティングシート面への施工実施。

下地処理

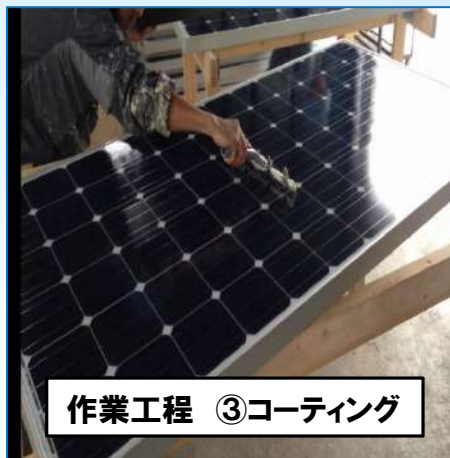
作業工程 ③コーティング

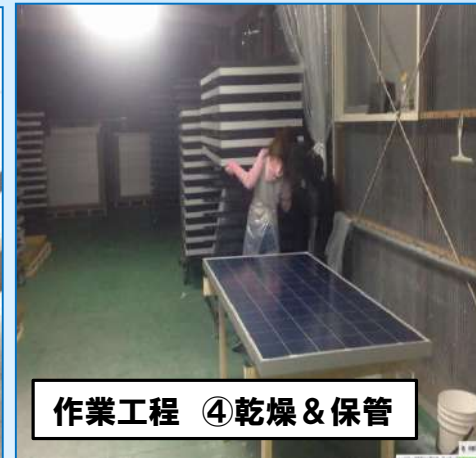
作業工程 ④乾燥&保管

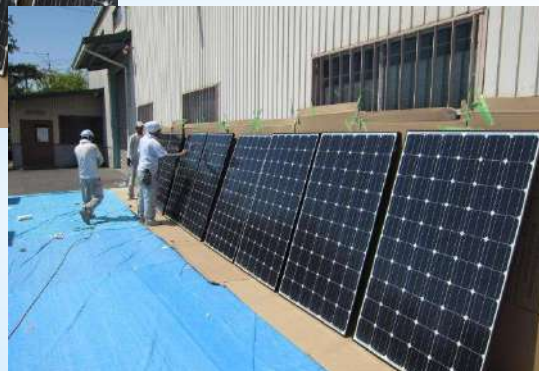
作業工程 ②水洗い&拭き取り

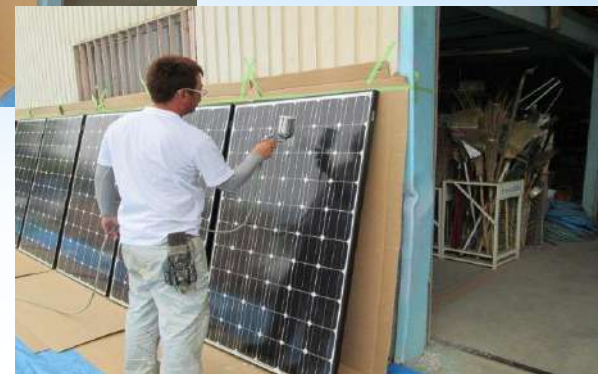
作業工程 ③コーティング

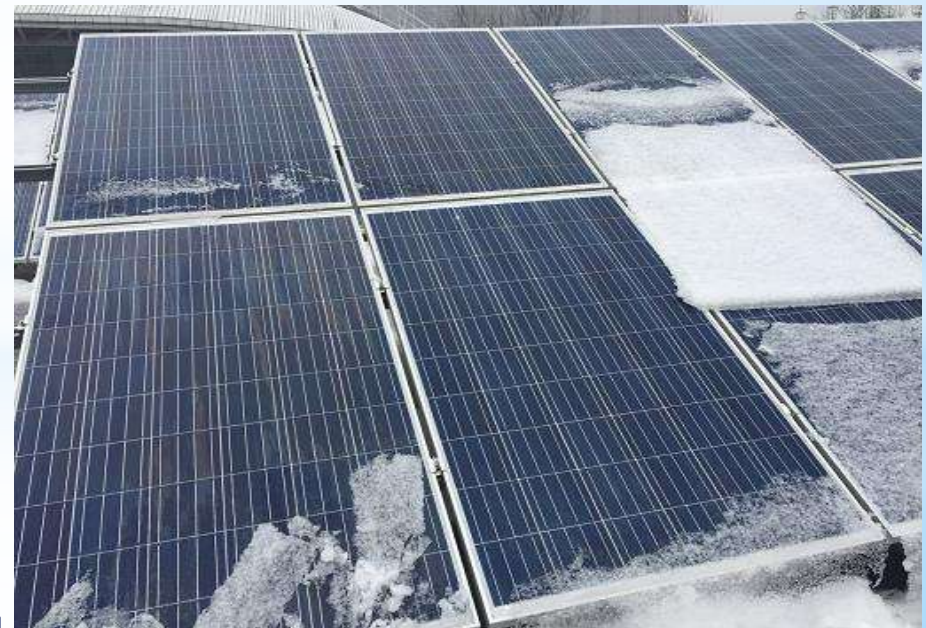
## 解氷促進試験

本製品を半分塗布、もう半分を未塗布としたガラスを準備し、水をかけ冷凍庫へと入れる。

塗布面は薄い膜として凍る。  
→溶けやすい  
未塗布面は塊として凍る。→  
溶けにくい

# 中国、徐州にて1000㎡施工2, 3日後雪が降った結果解氷促進効果を確認

**結果** 表面の雪が一塊となり、簡単に滑り落ちた。

雪が降った後、未塗布面では雪が基材にこびりつき凍る。しかし、表面が超親水状態の場合、雪が薄い氷の膜として凍る。その後、気温が上昇し雪が解け始めた際、表面と面している薄い氷の膜が早い段階で解け始め、その雪解け水が超親水効果によって雪全体の下部へ入り込む。その結果表面の雪が一塊のまま簡単に流れ落ちる結果を確認できる。

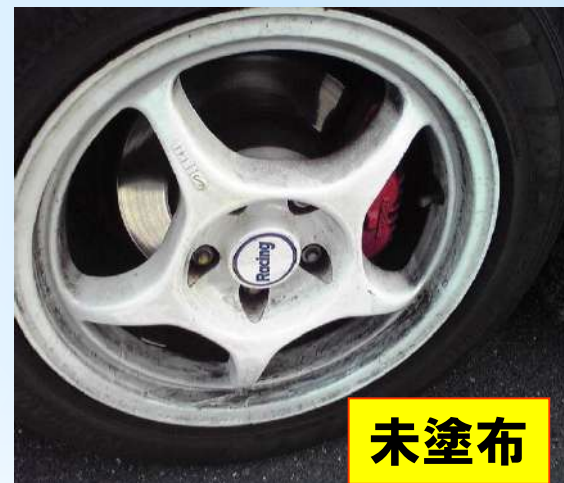
★同一車でのホイールへの塗布試験  
1年後の状態

親水状態

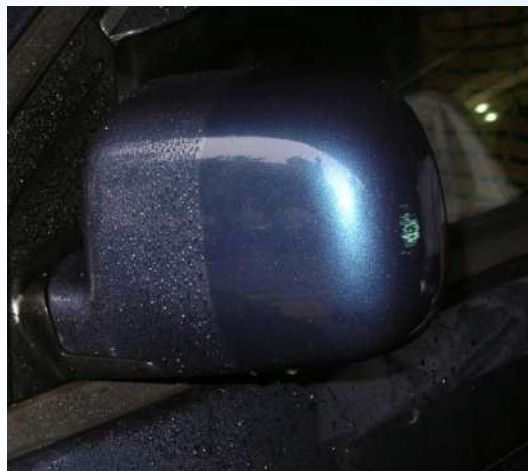
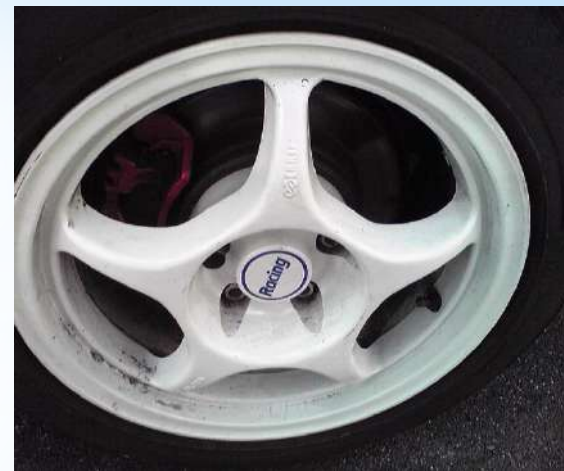
★サイドミラーへの塗布

塗布・1年後
